# Behavior of the Lubricating Oil for Diesel Engines SAE 15W40 in Different Geographical Conditions Based on Oil Analysis

VIII INTERNATIONAL  
CONGRESS OF SCIENCE  
TECHNOLOGY  
ENTREPRENEURSHIP AND  
INNOVATION (SECTEI 2021)

### Abstract

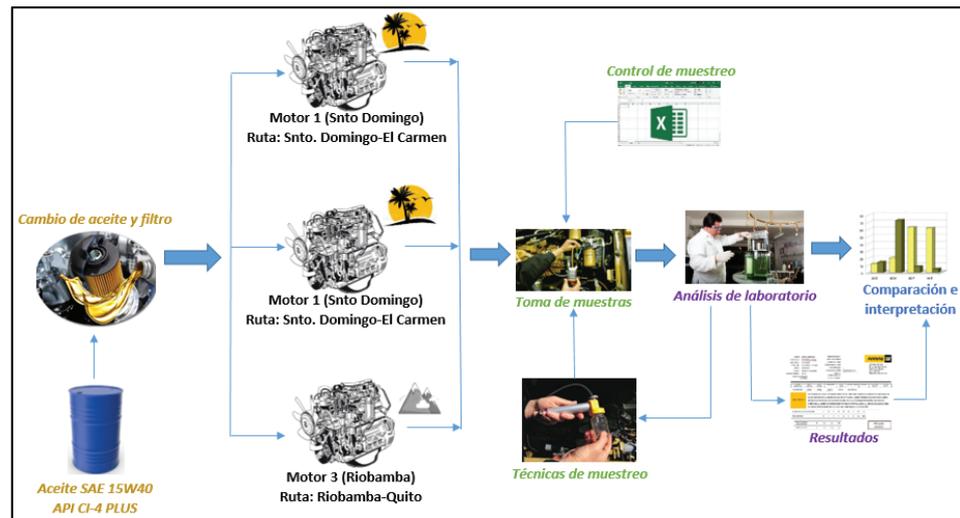
**Figure 1**  
*Metodología experimental aplicada.*

La investigación se basa en tres etapas, la primera denominada motores en la que se cambia el aceite y filtro en las tres unidades con el fin de tener el kilometraje de referencia además de realizar la compra de los insumos necesarios a ocupar a lo largo de la investigación y realizar el contacto con el laboratorio que se encargará de analizar el aceite lubricante, la segunda se denomina muestreo en esta se toman las muestras a 0 Km, 3 000 Km, 6 000 Km y 8 500 Km de recorrido en todas las unidades para posteriormente enviarlas al laboratorio para su análisis, la tercera y última etapa se la denomina resultados, en ella se revisan los resultados provenientes del laboratorio para su interpretación a través de tablas, gráficos y el estudio estadístico, en la Figura 1 se muestra la metodología experimental a forma de esquema que se utilizó en la investigación.

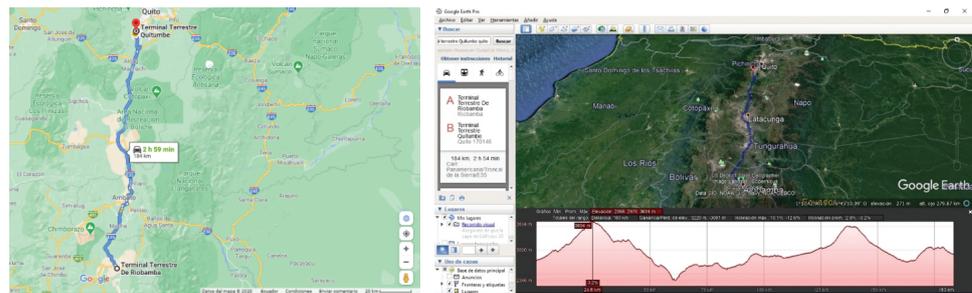
**Figure 2**

La ruta comprende una distancia de 184 Km en carretera desde el terminal terrestre de Riobamba hasta el terminal terrestre de Quito, el tramo en mención es cubierto en un tiempo de 4 horas, una vez que el vehículo llega al destino este tiene una para de descanso, posterior a esto el vehículo retorna a la ciudad de Riobamba por lo que la distancia total recorrida es de 368 Km y 8 horas de trabajo. En cuanto a la geografía de la ruta el software Google Earth indica que la altura máxima en ruta es de 3 604 msnm, la altura mínima es de 2 366 msnm con un promedio de altitud de 2 970 msnm, en cuanto a la inclinación de la geografía el programa muestra una inclinación máxima de 10.01%, -12.06% y una inclinación promedio de 2.08%, -3.2%. En la figura 2 se muestra la geografía de la ruta trazada a través de Google Maps y Google Earth.

*Geografía de la ruta Riobamba-Quito.*

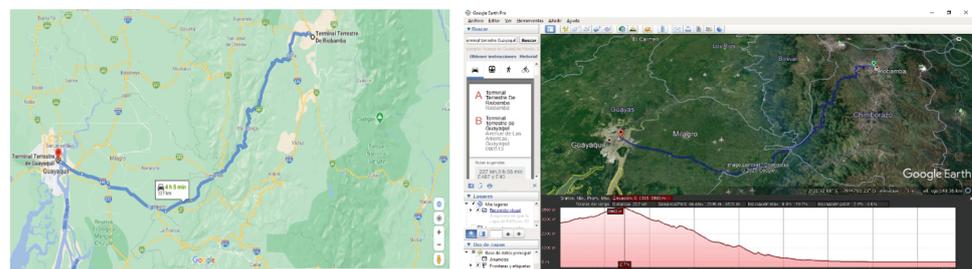
**Figure 3**

Esta ruta tiene una distancia en carretera de 227 Km comprendida desde el terminal terrestre de Riobamba hasta el terminal terrestre de Guayaquil, esta ruta se la cubre en un aproximado de 5 horas y 30 minutos, una vez que el automotor llega a su destino tiene una parada de descanso para posteriormente retornar a la ciudad de Riobamba, por lo tanto, la distancia total recorrida es de 454 Km con un tiempo de trabajo de 11 horas. Al trazar la ruta en el software Google Earth, este nos muestra que la altitud máxima es de 3860 msnm y la altitud mínima es de 0 msnm con un promedio de 1315 msnm, además la inclinación máxima en la geografía de la ruta es de 9.9%, -10.7% y el promedio de inclinación de 2.4%, -3.0 %, en la figura 3 se muestra la geografía de la ruta en mención obtenida de Google Maps y Google Earth.

*Geografía de la ruta Riobamba-Guayaquil.*

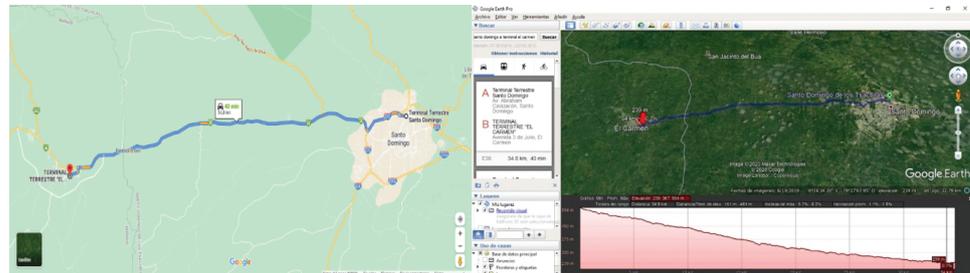
**Figure 4**

elevación máxima de 554 msnm, elevación mínima de 239 msnm con un promedio de elevación de 367 msnm, en cuanto a la inclinación en la geografía de la ruta el software Google Earth muestra una inclinación máxima de de 5.7%, -6.2% y un promedio de 1.1%,-1.6%, en la figura 4 se muestra la geografía de la ruta obtenida de Google Maps y Google Earth.

*Geografía de la ruta El Carmen-Santo Domingo.*

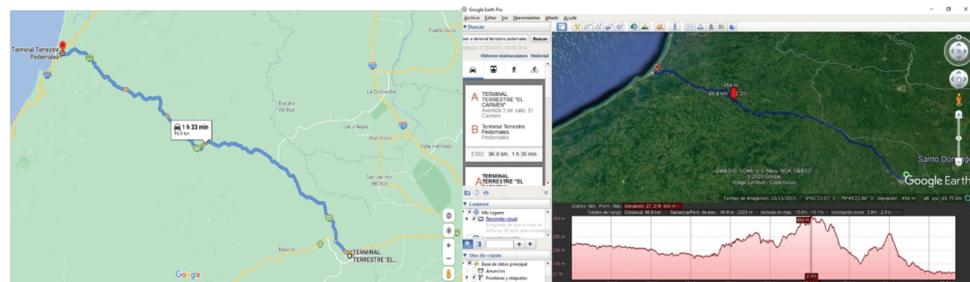
**Figure 5**

La ruta comprende una distancia de 96.9 Km en carretera desde el terminal terrestre de El Carmen hasta el terminal terrestre de Pedernales, el tramo en mención es cubierto en un tiempo de 2 horas, una vez que el vehículo llega al destino este tiene una parada de descanso, posterior a esto el vehículo retorna, por lo que la distancia total recorrida es de 193.8 Km y 4 horas de trabajo. En cuanto a la geografía de la ruta el software Google Earth indica que la altura máxima en ruta es de 454 msnm msnm, la altura mínima es de 27 msnm, en cuanto a la inclinación de la geografía el programa muestra una inclinación máxima de 13.0%, -15.1% y una inclinación promedio de 2.8%, -2.6%. En la figura 5 se muestra la geografía de la ruta trazada a través de Google Maps y Google Earth.

*Geografía de la ruta El Carmen-Pedernales.*

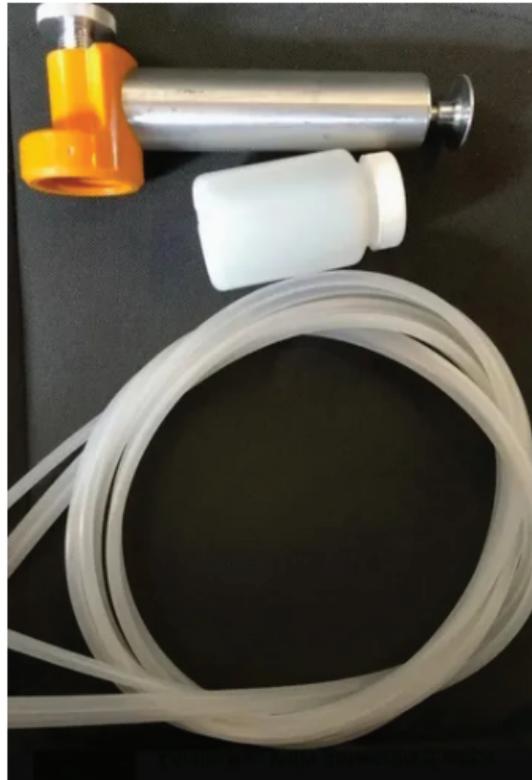
**Figure 6**

además de utilizar las herramientas y materiales necesarios. En el estudio se utilizó la extracción por vacío, para lo cual nos servimos de una bomba manual de vacío denominada “Vampiro” con codificación IU5718, además de una manguera plástica transparente de  $\frac{1}{4}$  de pulgada y un frasco esterilizado en donde se deposita la muestra, en la figura 6 se muestra el kit de muestreo.

*Kit de muestreo.*

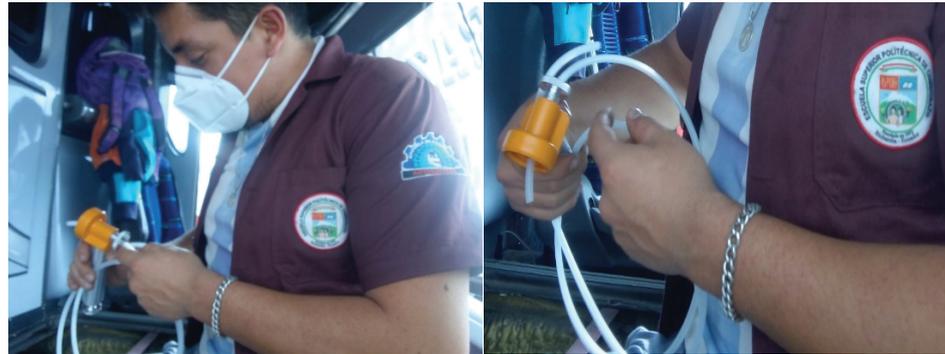
**Figure 7**

1. Encender el motor y dejarlo funcionar a ralentí de 5 a 10 minutos, posterior a esto apagar.
2. Mientras el motor se calienta, cortar la manguera a una longitud de 1.5 m y luego introducirla en la bomba de vacío de manera que la misma sobresalga 2 cm y posterior a ello ajustar el tornillo de sujeción de la bomba, ver la figura 7.
3. Enroscar la botella de muestra en la bomba, ver figura 8.

*Colocación de manguera dentro de la bomba de vacío.*

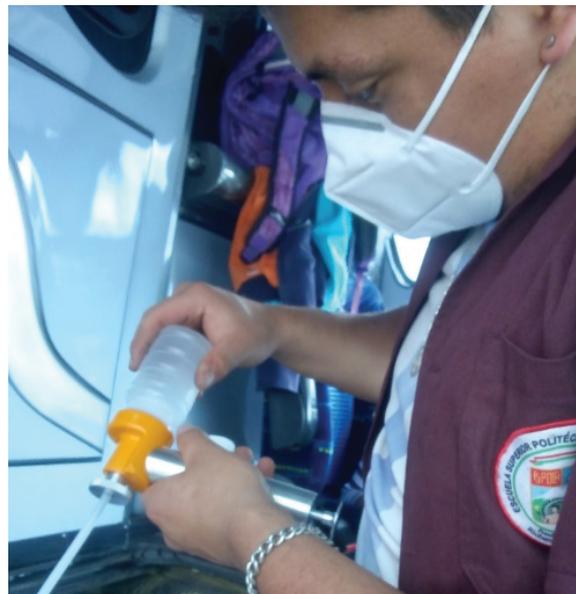
**Figure 8**

*Botella de muestra enroscada en la bomba de vacío.*

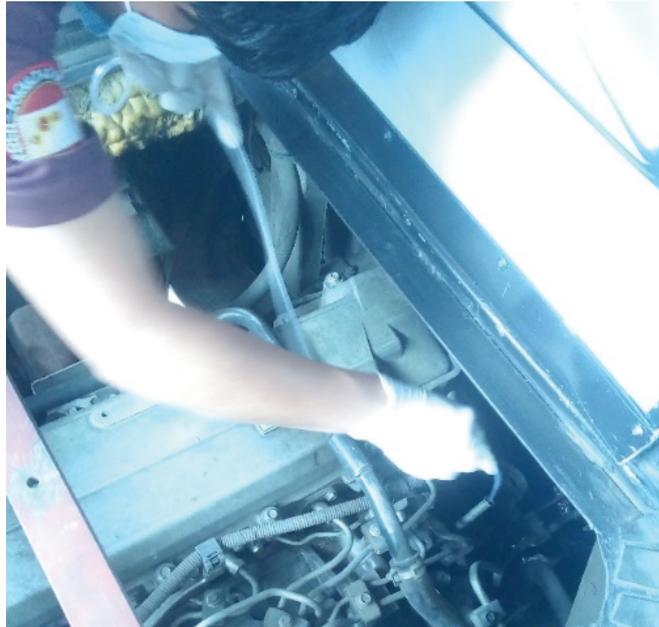
**Figure 9**

4. Una vez apagado el motor se debe limpiar el área de la varilla indicadora de nivel de aceite con la ayuda de una franela limpia, posterior a esto se retira la varilla.
5. Se introduce la manguera a través del ducto del espadín de aceite hasta que llegue al cárter, ver figura 9
6. Accionar la bomba mediante el pasador de bombeo, detener la acción cuando la muestra alcance el nivel indicado en la botella de muestra, ver figura 10.
7. Desmontar la botella de la bomba y enseguida colocar la tapa del frasco de muestra, ver figura 11

*Manguera introducida en el espadín de aceite.*

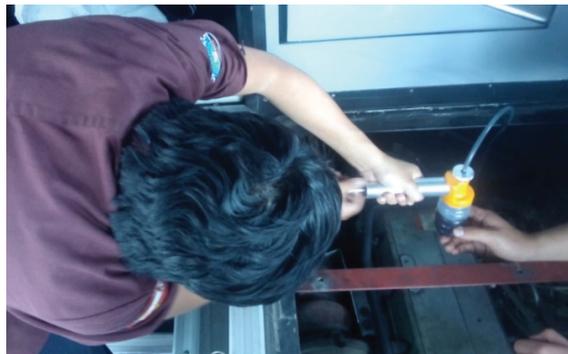
**Figure 10**

*Accionamiento de la bomba de vacío.*

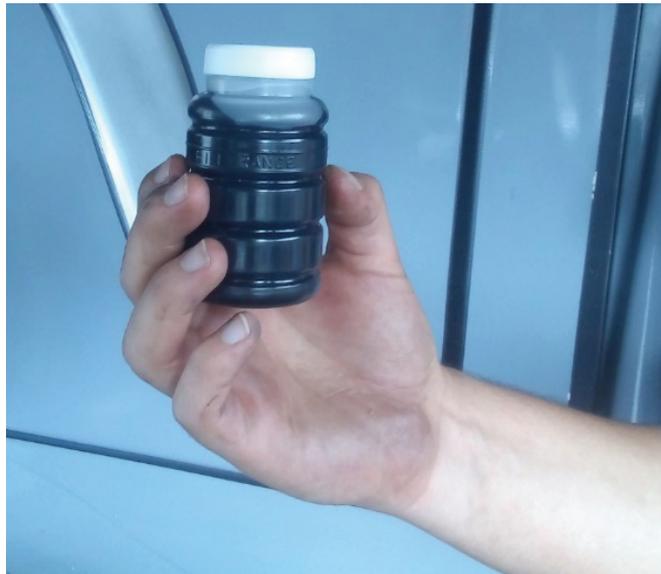
**Figure 11**

*Muestra de aceite.*

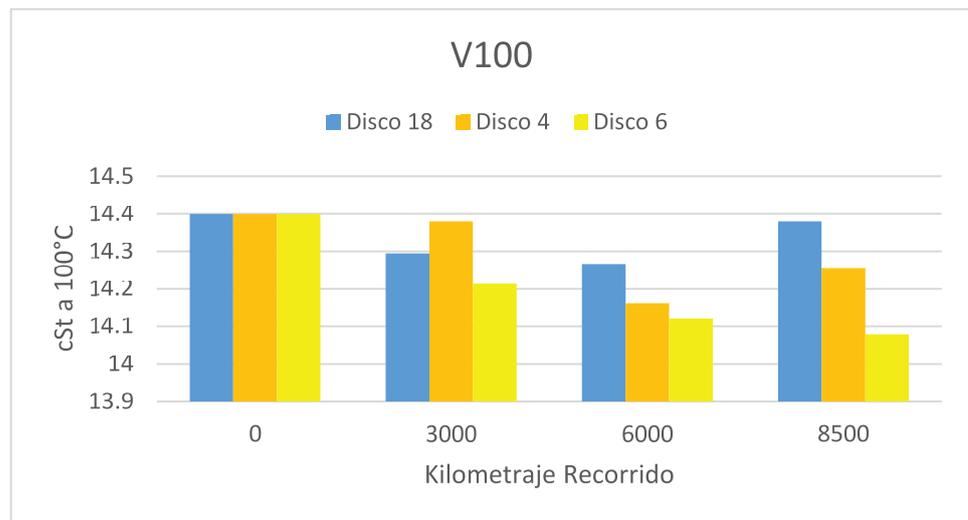
**Figure 13**

En la figura 13 se observan los datos en forma de barras, notando que todas las unidades de estudio parten de una misma condición en los 0 Km de recorrido, además, en este intervalo se encuentra el valor máximo de viscosidad y a medida que el kilometraje avanza se aprecia la variación de V100 notando que al final del recorrido la unidad 18 es la única que presenta un valor mayor al valor inicial. La viscosidad es importante ya que debe mantener el grosor adecuado en la película lubricante, si la viscosidad es baja producirá desgaste, si la viscosidad es alta el aceite no podrá lubricar ciertas partes del motor [9].

*Datos de viscosidad.*

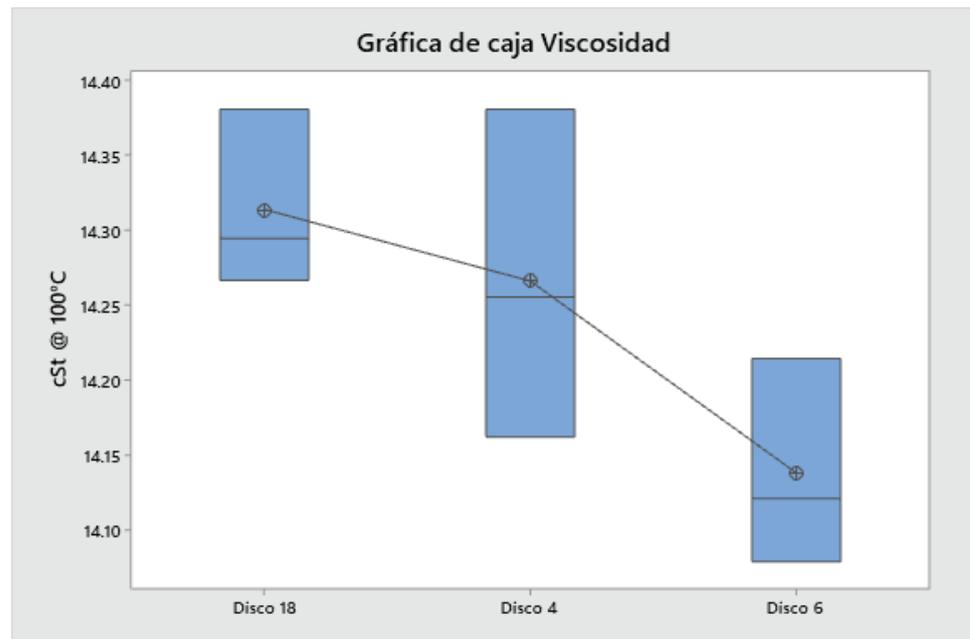
**Figure 14**

del análisis LSD, en ella se observa que la unidad 18 y 6 mantienen una diferencia significativa, la diferencia porcentual entre estas dos es del 2.09%, esto se ve apoyado por lo expuesto por los investigadores Saldivia [11], el cual menciona que la viscosidad varía desde los 14.4 cSt @ 100°C hasta 11 cSt @ 100°C al finalizar la prueba en una unidad de estudio situada en Cancún-México (0 msnm), por otra parte Altamirano[12], indica que la viscosidad varía desde los 14,5 cSt @ 100°C a 12,5 cSt @ 100°C al finalizar la prueba en una unidad de estudio situada en Latacunga-Ecuador (2 850 msnm), por lo que se denota claramente que las unidades de estudio que se encuentran a mayor altitud tienen una tendencia en recuperar su valor inicial de viscosidad e incluso superarlo, si bien los datos a modo de comparación no podrían validarse, al utilizarse el aceite SAE 15W40 en las investigaciones dan un criterio de fiabilidad de lo expuesto. En la figura 14 se muestra un diagrama en donde se compara la media de los datos obtenidos de las unidades de estudio.

*Grafico comparativo de la viscosidad entre vehículos.*

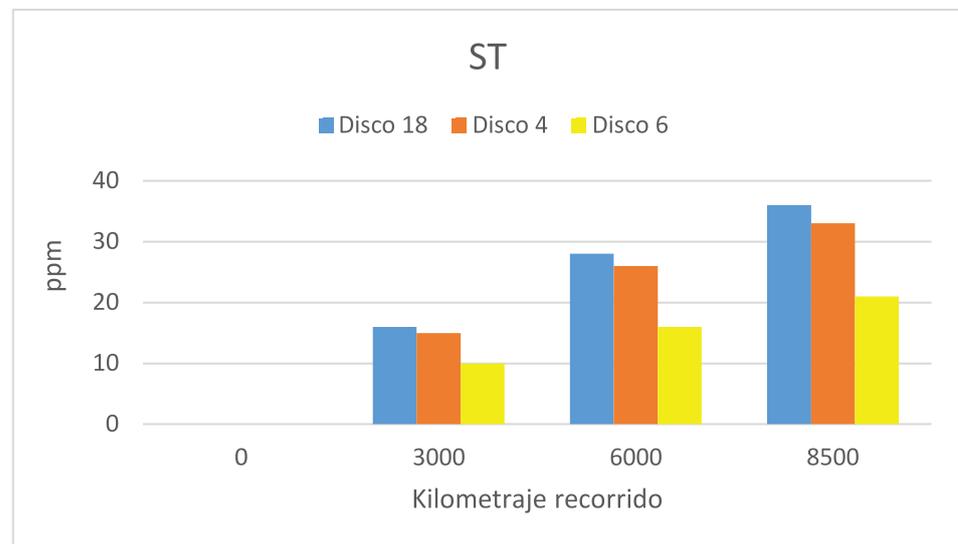
**Figure 15**

En la figura 15 se observa un diagrama de barras que representa los datos de las tres unidades de estudio correspondiente al hollín, todas las unidades parten de 0 ppm ya que el aceite se encuentra nuevo, además en el diagrama se nota que la unidad 18 es la que presenta el valor mayor de ST en todos los intervalos de kilometraje, mientras que la unidad 6 muestra el efecto contrario. El hollín es una partícula insoluble proveniente de combustiones incompletas y se mantiene en suspensión en el aceite con ayuda de los aditivos, su aspecto es similar a la ceniza, pero de color negro este es

el motivo por lo que el lubricante adquiere ese color peculiar, el hollín es considerado un agente nocivo para la vida útil del aceite ya que produce un aumento en la viscosidad y también que los aditivos del aceite desaparezcan [9], Según Mejía [13], el exceso de hollín causa abrasión y formación de lodos produciendo una falta de lubricación en lugares de acceso difícil por ende las piezas móviles sufren un desgaste excesivo.

*Datos de Hollín.*

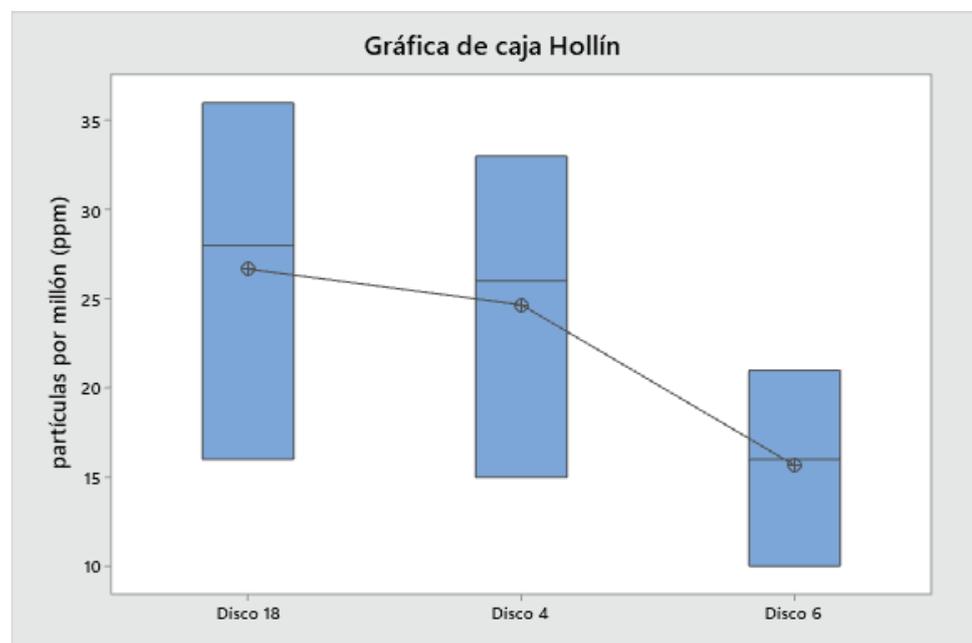
**Figure 16**

a mayores altitudes. En la figura 16 se observa un diagrama en donde se compara la media de los datos de Hollín obtenidos de las tres unidades de estudio y en donde se evidencia la diferencia que mantienen las unidades 18 y 6.

*Grafico comparativo del hollín entre vehículos.*

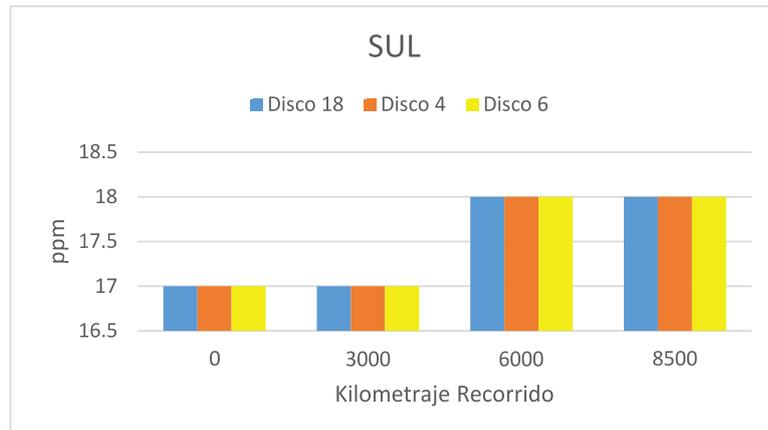
**Figure 17***Datos de Sulfatación.*

En la figura 17 se observa un diagrama de barras realizado con los datos de sulfatación provenientes de las 3 unidades de estudio, se observa que en todas las unidades existe un incremento de 1 ppm pasando de 17 a 18 ppm a los 6 000 Km de recorrido, por tanto, a simple vista no se observa una diferencia entre unidades. El fenómeno de sulfatación no es más que un ácido producto del azufre contenido en el combustible que se libre en el proceso de combustión y al combinarse con el agua se oxida y se forma este ácido, el mismo que se encarga de deteriorar camisas, válvulas, guías válvulas y anillos de pistón [13], los lubricantes de motor diésel cuentan con aditivos para neutralizar este efecto, sin embargo es necesario monitorear esta variable ya que si los valores de Sulfatación son altos producirá que el aceite acorte su vida útil [8]

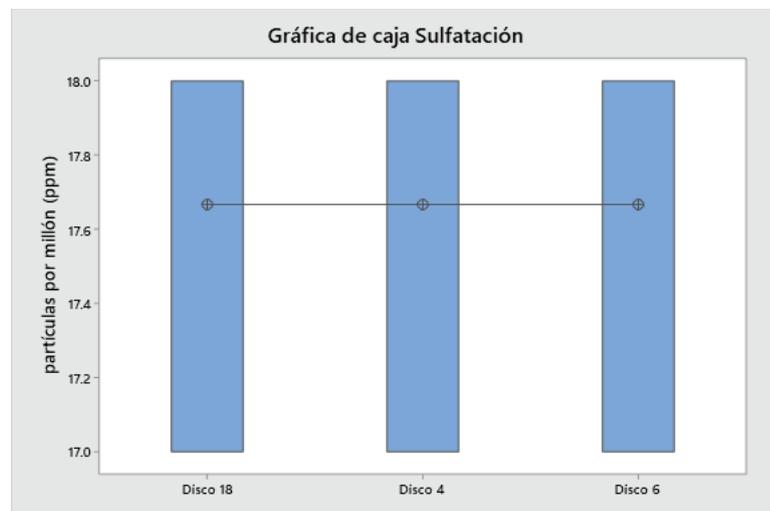
**Figure 18**

14 ppm este estudio fue realizado en Latacunga-Ecuador (2 850 msnm), ambos autores indican que este fenómeno es producido directamente al combustible empleado, por ello se ve justificado que no exista diferencia entre las unidades de estudio 18, 4 y 6 ya que el combustible que usan estos automotores es el mismo. En la figura 18 se observa el diagrama de cajas en donde se compara las medias de los datos obtenidos en las tres unidades de estudio en donde se evidencia que no existe diferencia entre ellas.

*Gráfico comparativo de sulfatación entre vehículos.*
