Conference Paper

ANÁLISE DE SINAIS DE EMISSÃO ACÚSTICA E ESTATÍSTICA COUNTS NA DETECÇÃO DA ALTERAÇÃO MICROESTRUTURAL NA RETIFICAÇÃO DE AÇO 1045

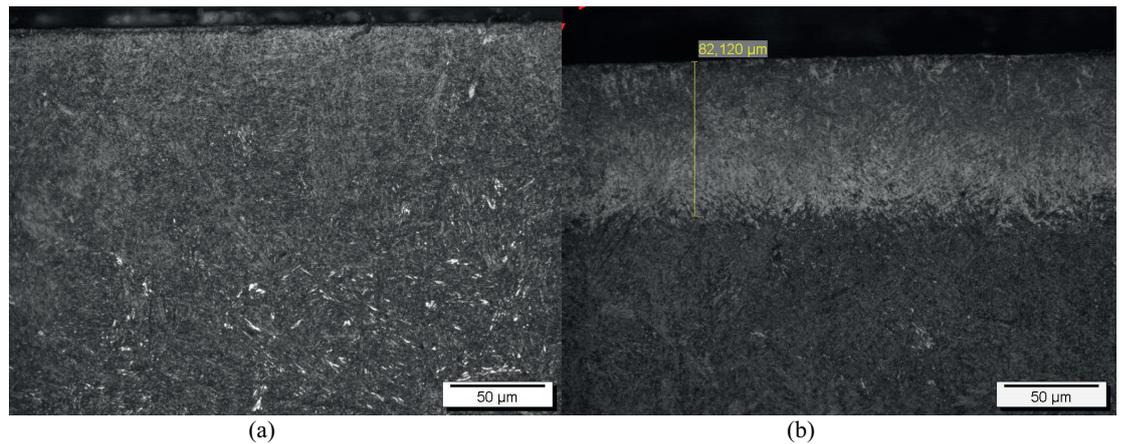
Figura 1: Condição superficial (a) não queima – 25 µm (b) queima – 45 µm

A metalografia foi efetuada em ambas as peças com objetivo de obter uma análise mais profunda da microestrutura da peça. Uma amostra de cada peça foi retirada através de uma máquina de corte metalográfico. Cada amostra foi montada, sendo encapsulada com baquelite e embutida por uma máquina de embutimento próprio, modelo EM30D, da marca TECLAGO, utilizando uma pressão em torno de 100 kg. Em seguida, lixamento e polimento foram feitos nas amostras para tornar as superfícies planas e reduzir os danos causados pelo corte abrasivo. Após o polimento, foi efetuado um ataque químico nas amostras utilizando Nital 2%. Para a análise e captura da microestrutura da peça e suas alterações foi empregado um microscópio Olympus, modelo BX51M.

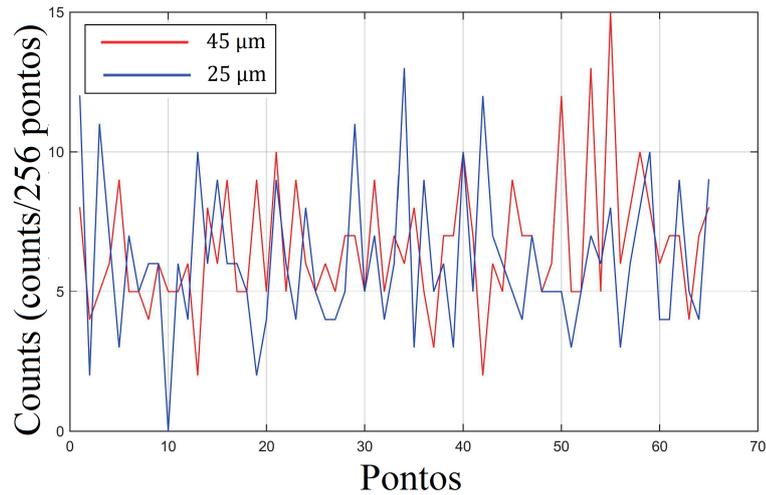
Figura 3: Estatística counts para os sinais com profundidade de 25 μm 45 μm

A estatística counts aplicada aos sinais referentes a região da metalografia é exibida na Fig. (3). Nota-se que a estatística counts não apresenta diferenças significativas de valores entre os sinais de 25 µm e 45 µm. Assim, não é possível identificar a ocorrência ou não da queima na superfície das peças analisadas. Neste contexto, a utilização da análise em frequências dos sinais, em busca de bandas de frequências que melhor caracterizem as condições do processo, faz-se necessária.

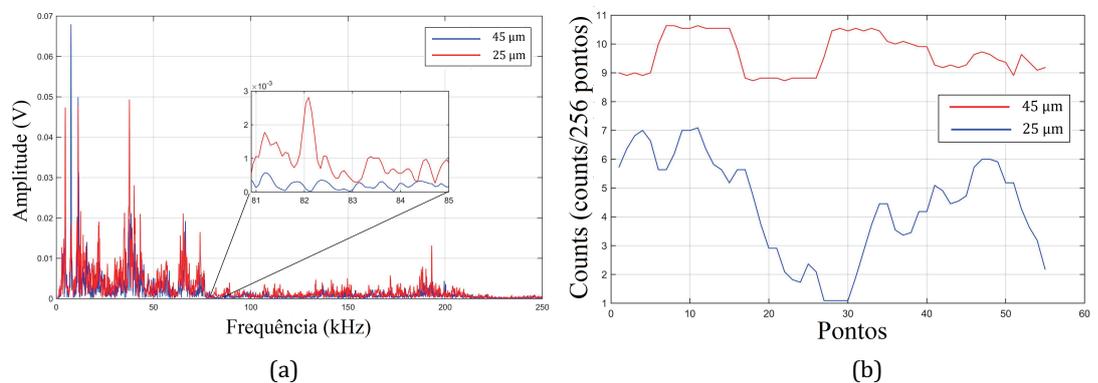
Figura 4: (a) Espectro de Frequências para os sinais da passada de 25 μm e 45 μm; (b) Estatística counts para a banda de frequências selecionada

A análise espectral dos sinais referentes a passada de retificação é apresentada na Fig. (4). O comportamento do espectro para a peça do teste 2, que apresentou

queima, mostra em geral maior amplitude quando comparado ao sinal da peça do teste 1 onde não houve queima. Assim, as amplitudes dos sinais estão em conformidade com as condições da retificação, ou seja, quanto mais severa a condição de retificação maior a amplitude do sinal, como observado em (Yang & Yu 2013). Algumas regiões apresentam sobreposições e não são ideais para utilização em filtros digitais, pois não caracterizam o processo da melhor forma. As melhores bandas de frequências são aquelas que apresentam baixa sobreposição (Martins et al. 2014), como apresentado no quadro da Fig. (4).

A estatística *counts* aplicada aos sinais, referentes a região onde foi realizada a metalografia, e filtrados na banda escolhida por meio da análise espectral, é exibida na Fig. (5). De forma oposta a Fig. (3), a estatística *counts* possibilita identificar a peça em que houve a ocorrência de queima (Teste 2 – 45 μm). Os valores de contagem para o Teste 2 são maiores do que os valores apresentados para o Teste 1, onde não houve
